# DE RIJTUIGENLOODS VAN HET EERSTE STATION

A. van Drunen

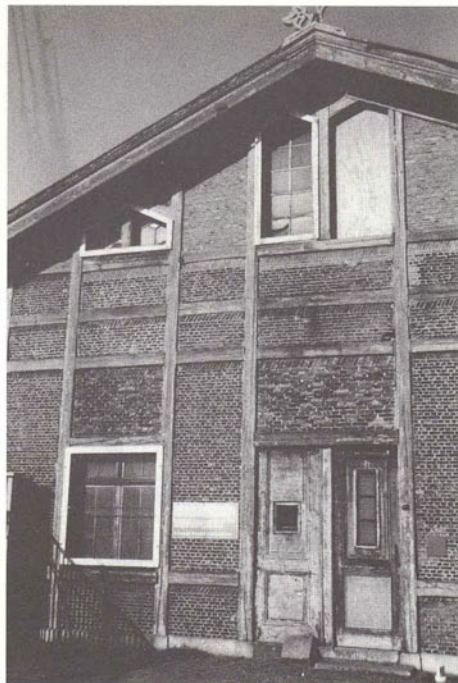
Afb. 3 Zuidgevel van de loods met de houten deur en de stucwerk namaak-deur. Op de nok het restant van de houten palmet. Situatie 1989 (foto: Bouwhistorische en Archeologische Dienst 's-Hertogenbosch, BAD).

De herop te richten loods kreeg een rechtehoekige plattegrond, zonder de aanbouw. Er moesten twee nieuwe eindgevels worden gemaakt. De eindgevels van de onlangs gedemonteerde loods vertonen in de opbouw verschillen met de originele kopgevels. De bouwmaterialen van beide gevels zijn wel identiek. Bij de herbouw heeft men de oude baksteentjes<sup>8</sup> en de hardstenen plinten opnieuw gebruikt. De gele ijsselsteentjes moesten in cementkalkmortel gemetseld worden, waardoor ze nu moeilijk meer te hergebruiken zijn. Aan de buitenzijde moest het metselwerk plat-vol gevoegd worden, waardoor het gebouw een geel/grijs uiterlijk kreeg. Voor de funderingen werd eveneens gebruik gemaakt van de schoongemaakte 'uitgebroken heele steenen en de stukken

groter dan een halve steen'. Als men metselstenen tekort zou komen, konden stenen van de afbraak van het bastion 'Maria' worden gebruikt. Ook de gietijzeren ramen zijn hergebruikt, maar deze zijn in de loop der tijd sterk aangetast. Er zijn toen ook nieuwe ramen en deuren van hout gemaakt, die voorzien werden van zinken roeden.<sup>9</sup> Het oude halfwitte Franse glas en het Belgische glas moest worden hergebruikt. Van bijzonder belang zijn de uit dun welijzer samengestelde zogenaamde 'Polonceauspanten'. Deze lichte spanten zijn door hun ingenieuze wijze van opbouw zeer sterk. De spanten zijn samengesteld uit twee driehoeken met daar tussen een trekstang, die door een zogenaamde wartel gespannen kon worden. De verschillende onderdelen zijn met boutverbindingen aan elkaar

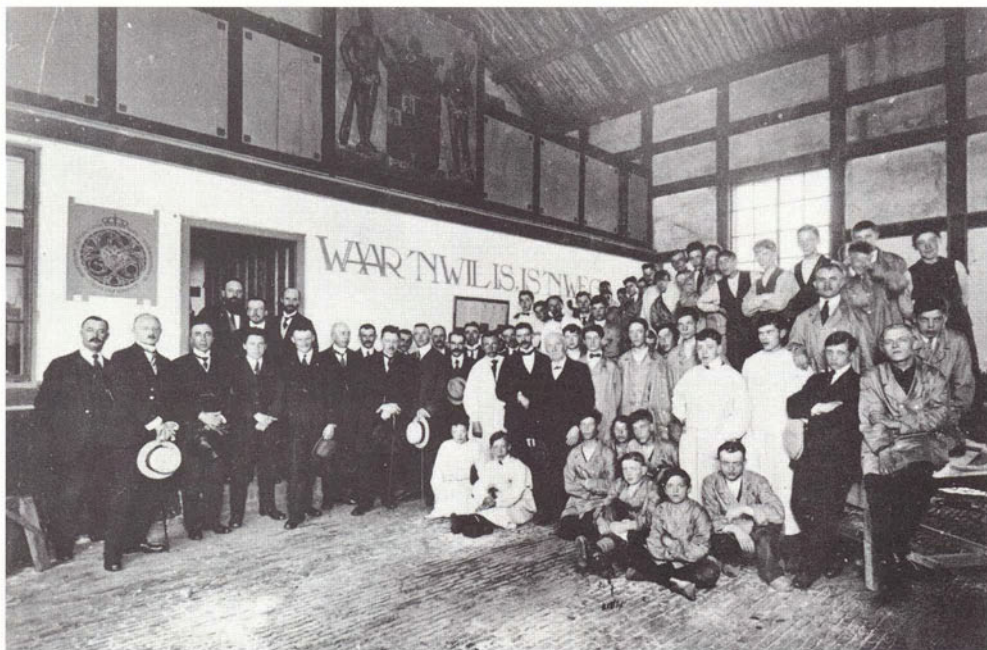
Afb. 4 Interieur van de loods in 1921, toen er de Noodschool was gevestigd. De schilderijen zijn uitgevoerd naar ontwerp van Huib Luns (GAHT, Hist.-Top. Atlas nr. 4825).

Het onderzoek naar de oorspronkelijke kleuren aan de binnenzijde werd bemoeilijkt door de zwarte aanslag, vermoedelijk van de stoomlocomotieven. Later, waarschijnlijk bij de inrichting tot school, zijn de wanden aan de binnenzijde wit geverfd.
