# De voormalige Empelsche sluis

## Opgraving vroegindustriële erfgoed

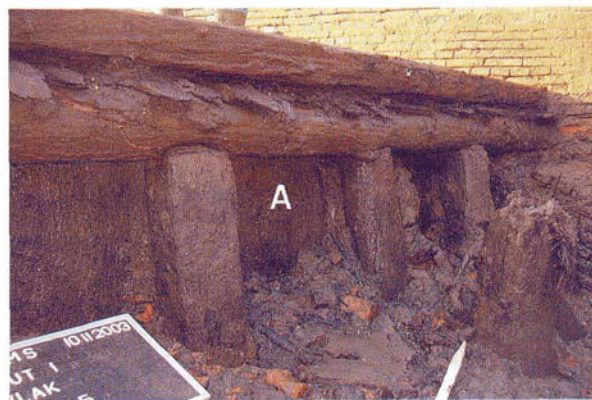
Afb. 9. Palenfundering onder de oudste houten vloer met kwelscherm (A).  
 (Foto: BAM)

De gehele vloerconstructie rustte nog eens op een rooster van ingeslagen palen en liggende balken (*kespen*) (afb.9). Bovendien werd het onderliggende grondpakket nog extra beschermd tegen onderspoeling door middel van een verticale houten damwand (*kwelscherm*) (afb.9A).

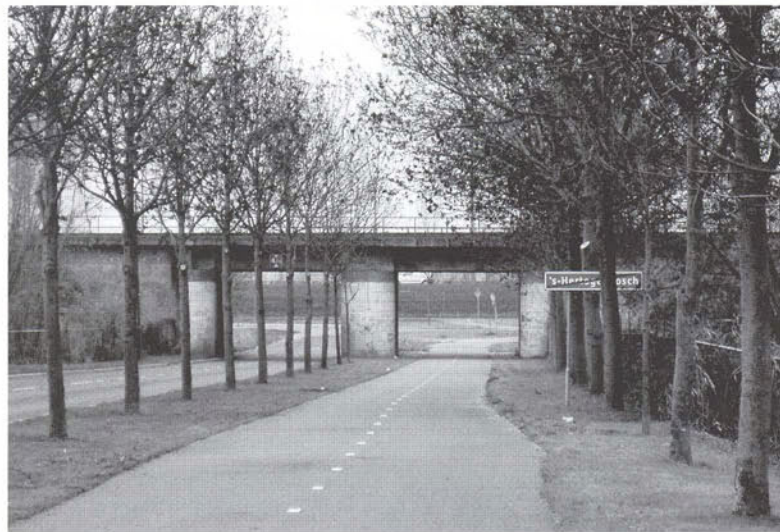
Afb.10. De voormalige sluis uit 1870 onder de spoorlijn naar Utrecht, nu verkeerstunnel. Gefotografeerd naar het westen. (Foto: BAM)

In 1993 is de Sluisweg gereconstrueerd en sindsdien wordt het gemotoriseerd verkeer door de zuidelijke doorgang geleid. De noordelijke doorgang is bestemd voor het fietsverkeer. Tevens is het metselwerk van de sluis gerestaureerd, waardoor het geheel weer in een goede staat van onderhoud verkeert (afb.10).
