# Bezoekerscentrum Vestingwerken

## Bastionder op Bastion Oranje geopend

*Op 1 april is opnieuw een onderdeel van het Project Vestingwerken afgerond in de vorm van het zogenaamde 'Bastionder' op het Bastion Oranje. Op deze datum werd het 'Bastionder' officieel geopend door gedeputeerde Onno Hoes en wethouder Jetty Eugster.*

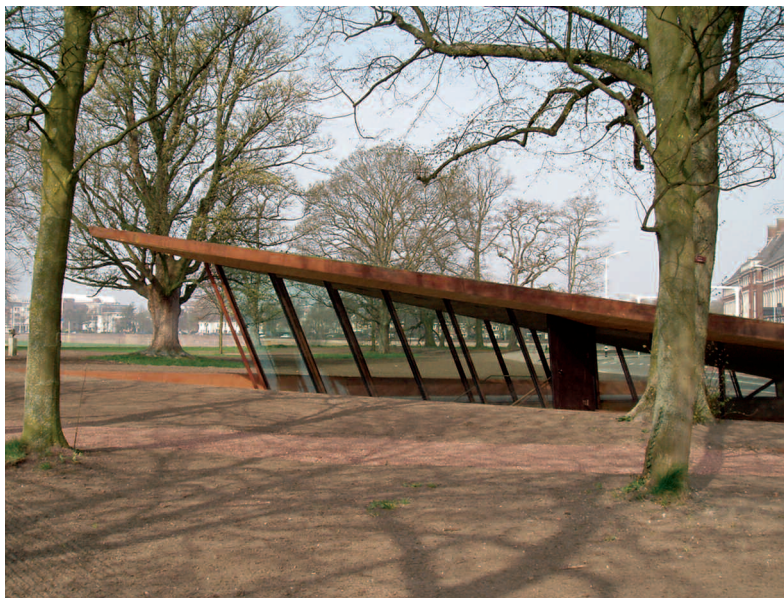
Bastionder bovengronds. (Foto: BAM)

Het architectenechtpaar Mark en Marlène van Roosmalen-van Gessel hebben borg gestaan voor de uitvoering van dit concept. Basis van het ontwerp was dat het gebouw een transparant karakter moest hebben. Dit is bereikt door de kelder een daglicht-toetreding te geven. Het basisidee van het ontwerp is dat er twee incisielijnen in het gras zijn aangebracht. Deze twee lijnen die onder een scherpe hoek staan, zijn bij de punt opgelicht. De open ruimte die daardoor ontstond is door middel van glazen wanden afgesloten.

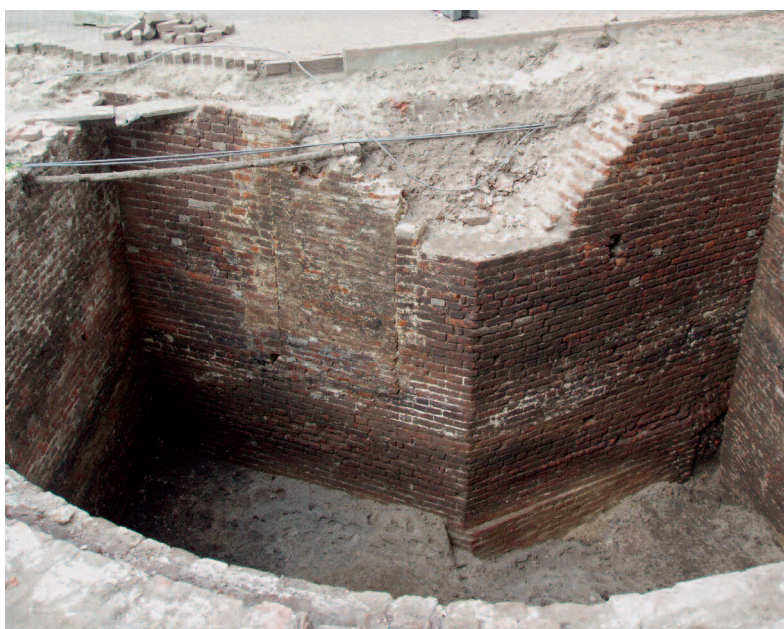
*Binnenzijde van de toren tijdens het archeologisch vooronderzoek. Duidelijk zichtbaar is de dichtgezette doorgang in de muur. (Foto: BAM)*

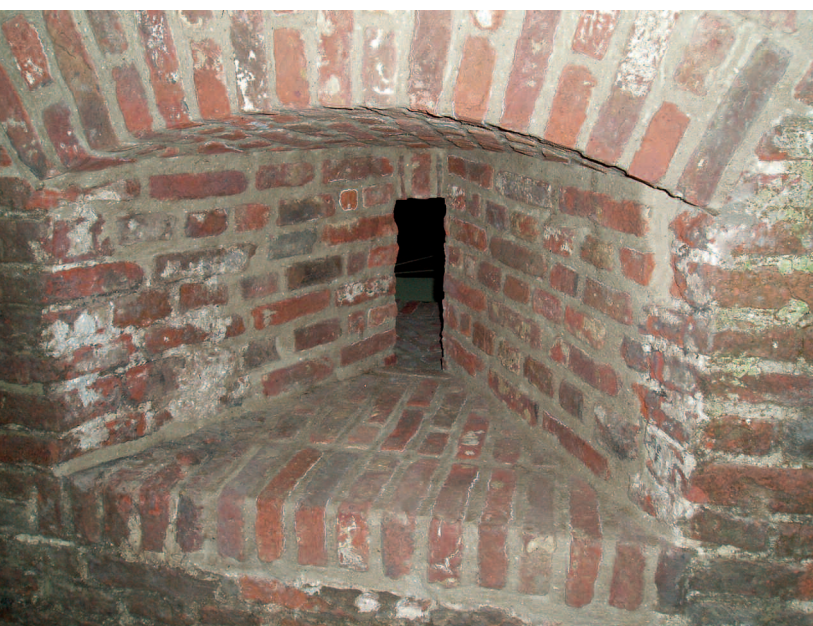
*Gereconstrueerde plattegrond van het schietgat. Het stenenpatroon geeft de 'vloer' van het schietgat weer. (Tekening: BAM)*

Bij deze gelegenheid werden de schietgaten – oorspronkelijk alleen bedoeld voor de hand- en kruisboog – en de deuropening aan de stadszijde dichtgemetseld. Bij de restauratie van de muur is besloten om één van de drie schietgaten weer te openen om te kunnen laten zien hoe de toren met schietgaten heeft gefunctioneerd. Bij het openhakken van het schietgat bleek dat het schietgat een dubbelkonische vorm had waarvan de buitenzijde ‘getrapt’ was. De uitzonderlijke vorm, die tot nu toe nog niet eerder in 's-Hertogenbosch is aangetroffen, hangt samen met de 1,50 m. dikke muur van de toren. Normaal heeft een schietgat aan de buitenzijde een schietspleet van ca. 10 cm. breed. Bij een muurdikte van 1,5 m. zou het schietgat aan de binnenzijde veel te breed worden en is gekozen voor een dubbelkonische vorm. Om te voorkomen dat pijlen van de

vijand door de schuine zijden naar binnen geleid zouden worden heeft men bewust aan de buitenzijde een getrapte vorm gekozen om dit te voorkomen.
