# Graven achter het Postkantoor

## Sint-Jansbrokken in de Kerkstraat

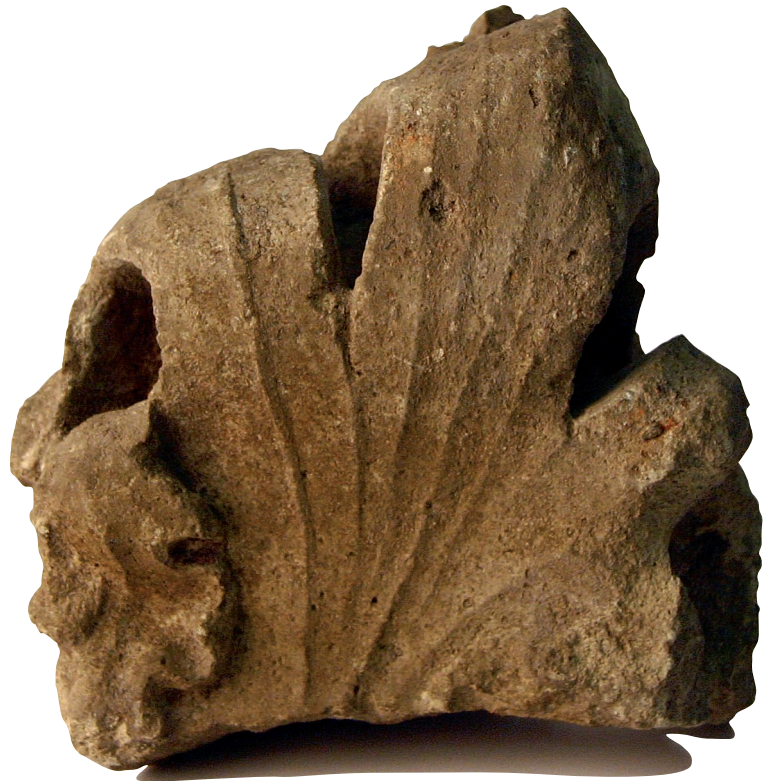
*Tufstenen brokstuk met bladmotief, veertiende eeuw, gevonden achter het voormalige postkantoor in de Kerkstraat. (Foto: BAM).*

In die fundering troffen de archeologen honderden tufstenen fragmenten, delen van pinakels, venstertraceringen, waterlijsten en balustrades, aan. Deze restanten zijn inderdaad goed gelijkend met de details die nog zichtbaar zijn aan de westelijke delen van de kerk, de Mariakapel, de doopkapel en het portaal onder de toren. Historicus Jan Hezen-

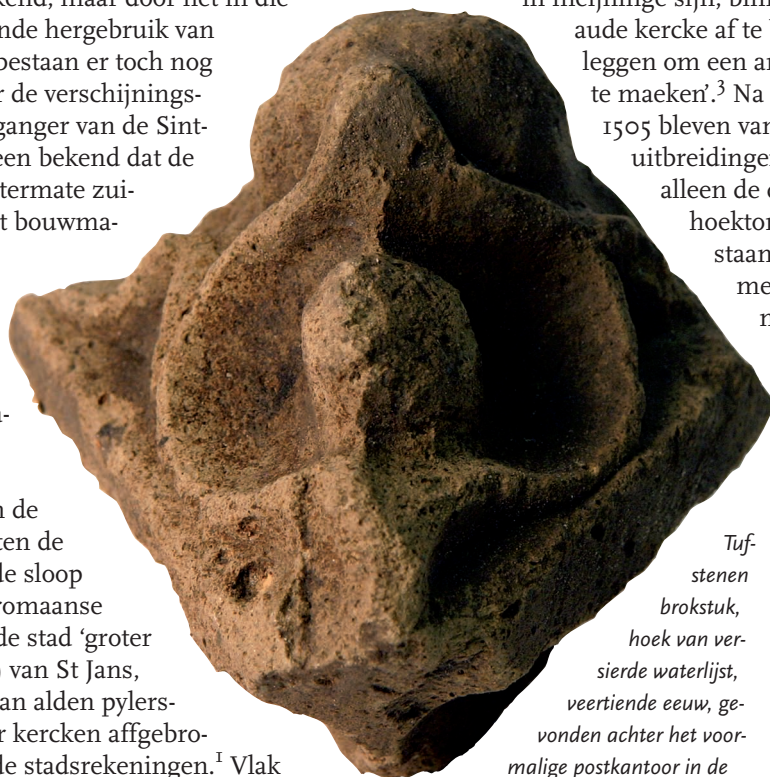
Tufstenen brokstuk, hoek van versierde waterlijst, veertiende eeuw, gevonden achter het voormalige postkantoor in de Kerkstraat. (Foto: BAM).
