# Bouwhistorische en Archeologische

### ■ Archeologisch onderzoek in het Tolbrugkwartier(8)

## ■ Stadsmuur langs de Hekellaan en het Vonk- en Vlamterrein

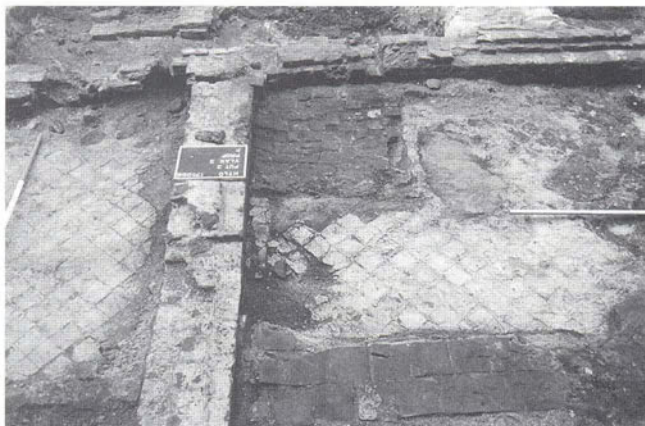
*Afb. 1. Ter weerszijden van de tussenmuur zijn restanten van de mortellaag bewaard waarin de afdrukken van de plavuïes goed te zien zijn. (Foto: BAD)*

17de en 18de eeuw. Deze waren herhaaldelijk gerepareerd en bestonden op den duur uit fragmenten van uiteenlopend materiaal, zoals plavuizen, rode baksteen en gele ijsselsteen. Vermoedelijk is het huis in deze periode al gesplitst.

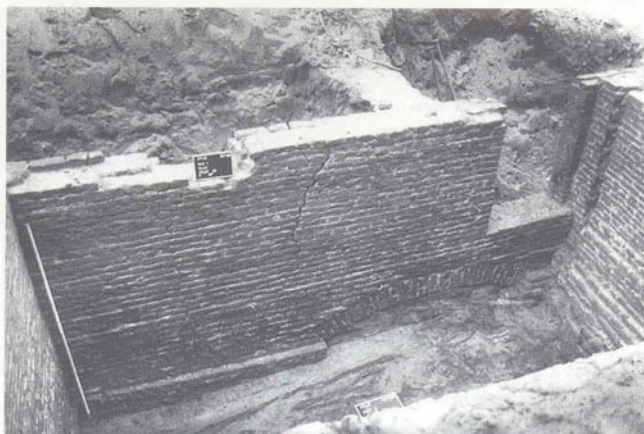
*Afb. 2. Een blik in de kelder met doorgang. Het is de bedoeling geweest de kelder vanuit de straat toegankelijk te maken. Maar nog tijdens de bouw heeft men de plannen veranderd.  
(Foto: BAD)*

De muren van het huis bleken tot op grote diepte te gaan. Ze waren gefundeerd op grondbogen en poeren die op hun beurt op zware puinfunderingen stonden. Omdat er bovendien deuopeningen zaten onder het niveau van het toenmalige maaiveld, werd duidelijk dat we hier met kelders van doen hadden, althans met de aanleg

van kelders (afb. 2). Uit de grondsporen konden we echter opmaken dat men tijdens de aanleg van deze kelders al besloten had deze niet te gebruiken. De deuopeningen waren dichtgestort en met muurtjes dichtgezet. Naar de reden van deze wijziging in het bouwplan kunnen we slechts gissen.

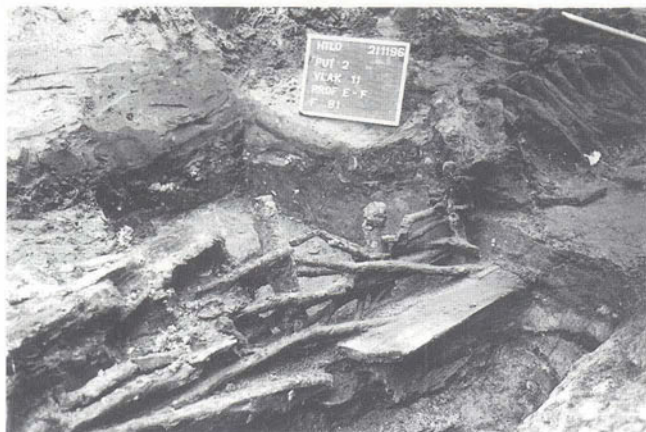
Afb. 3. Detail van de gevlochten beschoeiing, midden 13de eeuw.  
(Foto: BAD)

uit de eerste opgravingsput ook hier te voorschijn. Deze houten beschoeiing bleek hier echter zwaarder uitgevoerd, zodat het idee van de perceelsgreppel, dat we in het vorige bericht nog opperden, moet worden bijgesteld. Er moet sprake geweest zijn van een flinke waterloop en bovendien was er met palen een landhoofd in het water aangelegd. Twee zeer zware palen geven aan dat er mogelijk op dit landhoofd een houten gebouw heeft gestaan, maar dit kon niet verder worden onderzocht. Deze 13de-eeuwse activiteiten vormden de aanzet van de ontginning van het zeer drassige gebied achter de Moriaan. Men had met zand en takken het moe-

ras opgehoogd en daarbij de waterloop als het ware uitgespaard. De beschoeiing diende dan ook tegelijk om het grondpakket bij elkaar te houden (afb. 3).

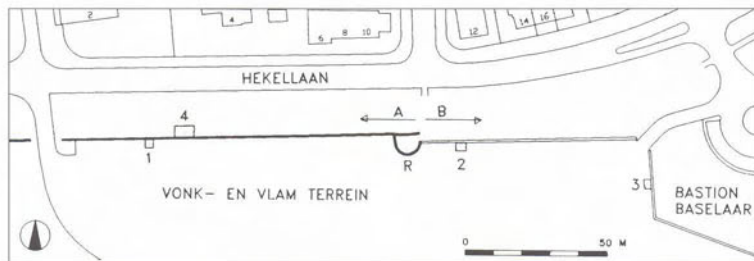
*Afb. 1. Situatietekening van het onderzoek van de stadsmuur langs de Hekellaan en op het Vonk- en Vlamterrein. 1-4: opgravingsputten; R: rondeel (voormalige toren); A: (ten westen van het rondeel) 14de eeuwse muur achter de 19de eeuwse schil; B: (ten oosten van het rondeel) stadsmuur uit 1624 achter de 19de eeuwse schil. (Tekening: BAD)*

Voor het onderzoek zijn vier kleine proefputten gegraven tegen de stadsmuur; drie aan de buitenzijde op het Vonk en Vlamterrein (afb. 1; 1-3) en één aan de binnenzijde van de stadsmuur langs de Hekellaan (afb. 1; 4). De buitenzijde van de stadsmuur bleek overal tot op grote diepte voorzien te zijn van een 19de eeuwse bakstenen schil. Deze is aangebracht toen de stadsgracht nog buiten tegen de muur liep en deze een militaire en waterkerende functie

Ten westen van het rondeel (afb. 1; A) bleek zich achter de 19de eeuwse schil nog de tweede (14de eeuwse) stadsmuur te bevinden. Deze middeleeuwse muur kon door middel van een kleine opgravingsput langs de Hekellaan (afb. 1; 4) goed worden bestudeerd. De muur is tot ongeveer 30 cm. onder het huidige maaiveld bewaard gebleven (afb. 2). Ze bestond uit een doorlopende muur van minimaal ca. 80 cm. dik met om de vier meter zware steunberen van bijna 2,5 m. breed en 1.40 m. diep. Oorspronkelijk waren de steunberen verbonden door bogen waaroverheen de weergang liep. Een weergang was een looppad op de stadsmuur achter langs

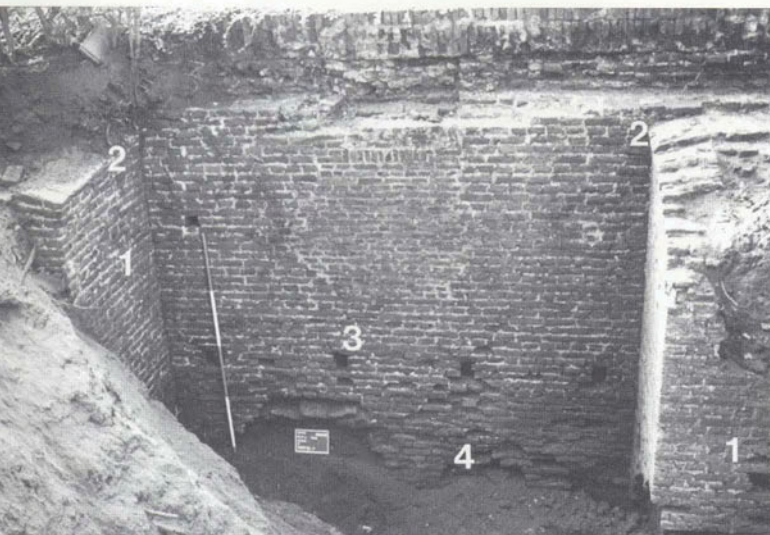
Afb. 2. Foto van de binnenzijde van de 14de eeuwse stadsmuur langs de Hekellaan. Boven aan de steunberen (1) is nog de aanzet (2) aanwezig van de boog, waarop de weergang heeft gelopen. De muur was voorzien van zogenaamde kortelinggaten (3), waarin bij de bouw de balken van een steiger werden gestoken. Het onderste deel van de muur (4) is al in de Middeleeuwen sterk aange-tast door de inwerking van vorst en water. Het oorspronkelijke loopvlak lag nog ongeveer een halve meter lager. (Foto: BAD)

de borstwering en de kantelen. De stadsmuur zal in de middeleeuwse toestand, inclusief borstwering en kantelen, ongeveer 3 meter hoger zijn geweest dan de huidige bovenkant. Het loopvlak achter de muur lag in die tijd echter ruim 4 meter lager dan momenteel. In het midden van de 16de eeuw is aan de binnenzijde van de muur een aarden wal opgeworpen. De middeleeuwse muren waren niet bestand tegen het in die tijd steeds zwaarder wordend geschut. Om de muren te versterken werd aan de binnenzijde een pakket grond opgeworpen en werd de borstwering met kantelen verwijderd. Zo ontstond een stadswal als verdediging voor de stad. De grond die nodig was voor het opwerpen van de stadswallen bestond voor een groot deel uit stadsvuil; de inhoud van beerputten,
